Van onder de wieken

Mrt/apr 2023

Er is altijd wat (maart 2023)

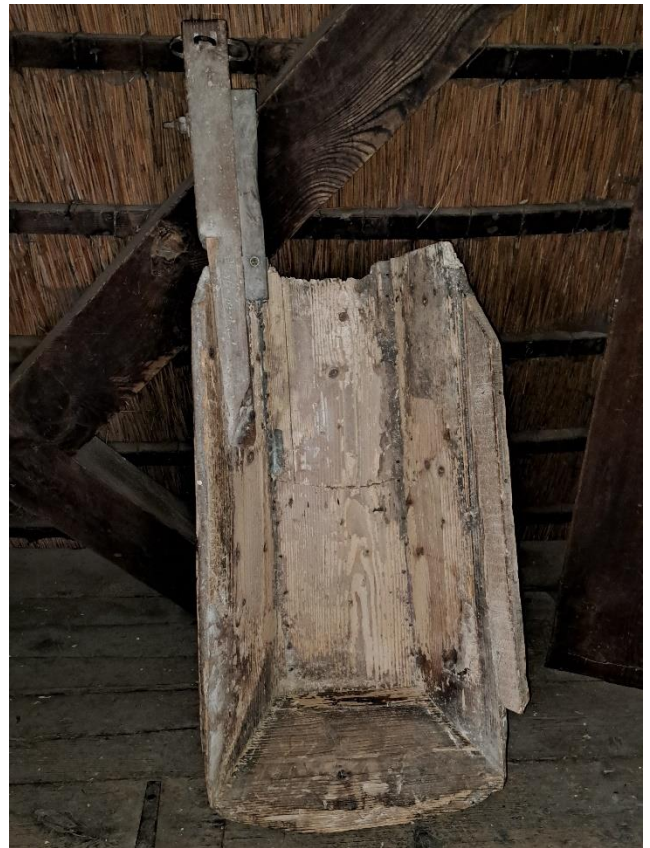
Wat overbleef was een behoorlijk versleten schuddebak met daarin nog resten van spijkers en ook nog allerlei kieren:

Hiermee kunnen we niet meer op een verantwoorde wijze voldoen aan de eisen van de Voedsel en Waren Autoriteit ("de Warenwet"). Er zal dus een nieuwe schuddebak moeten komen.....

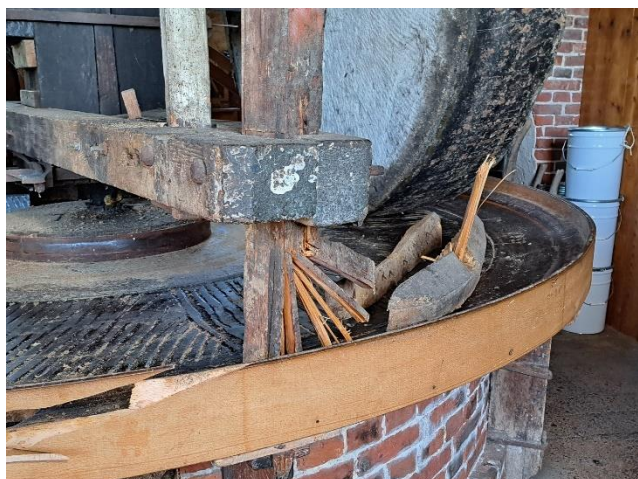
Het was géén 1 april grap. Aan het eind van het olieslaan op die datum ging het faliekant mis bij de kollergang. Hoe het zo heeft kunnen gebeuren? We weten het niet.

Tijdens het uitlaten van het gemalen lijnzaad is de zogenaamde aanstrijker gebotst tegen de rand van de houten omlijsting. Gevolg: de aanstrijker is uit elkaar gescheurd.

Wieringa Molenbouw, die het technisch en financieel beheer van de molen doet voor Het Drentse Landschap is op de hoogte gesteld. Zij willen eerst een uitvoerig onderzoek naar de oorzaak. Ook willen ze uitzoeken of er nog meer risico's zijn voor bijvoorbeeld uit het spoor lopen van de loeizware kantstenen (elk zo'n 3400 kg zwaar).

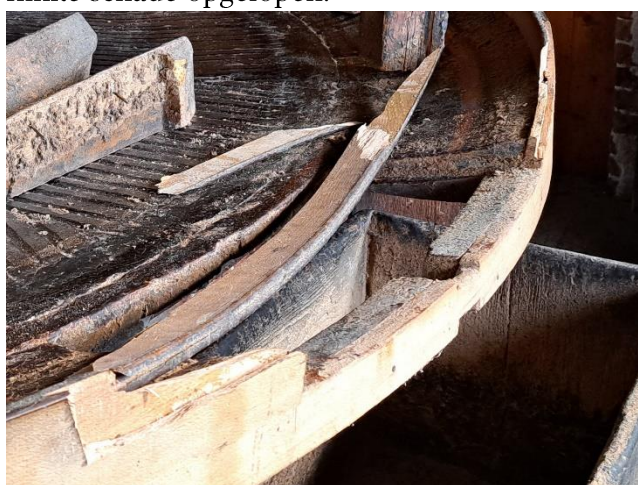
Ook de rand van de houten omlijsting heeft flinke schade opgelopen.
