Van onder de wieken

December 2023

De inspectie

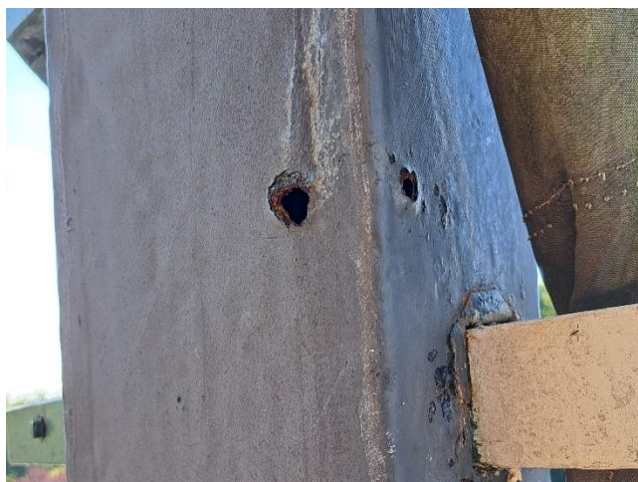
Even een korte uitleg: de roede is de stalen balk die door de askop is gestoken en zo twee tegenover elkaar liggende wieken (enden) vormt.

Een voorbeeld van een dreigende waarschuwing was:

Dit had ik bij onze molen ook bij een van de enden. Dus moest er naar mijn mening actie worden ondernomen.

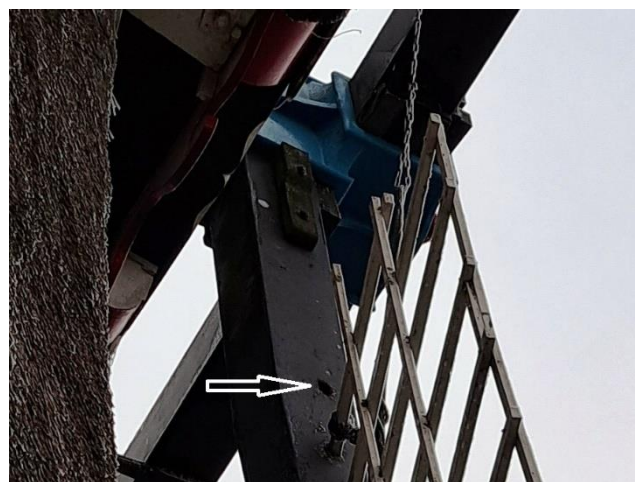
Daartoe is door de molenmaker van elk van beide roeden de bovenste heklat verwijderd om een camera in te kunnen steken.

Misschien niet goed te zien op de foto, maar wel is duidelijk dat hiervoor helemaal in de wiek moest worden geklommen.

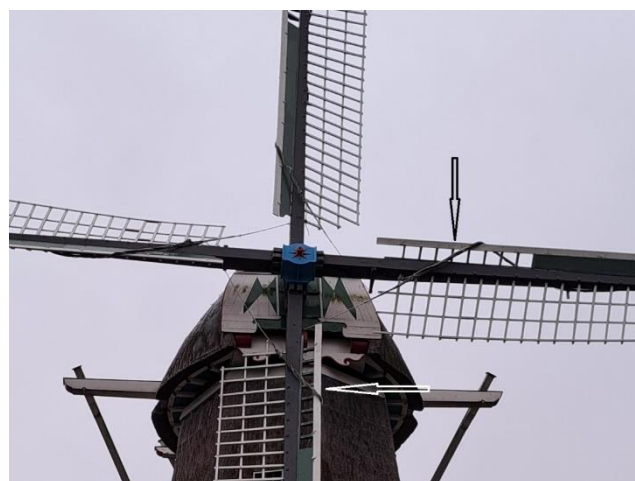
Dat ging dan ook niet zomaar. Eerst moesten ook nog de grote houten borden die aan de voorzijde van de wieken zitten worden verwijderd. Dit maakte de molen ook wel kreupel:

Dus draaien met de molen in deze toestand was ook uitgesloten.

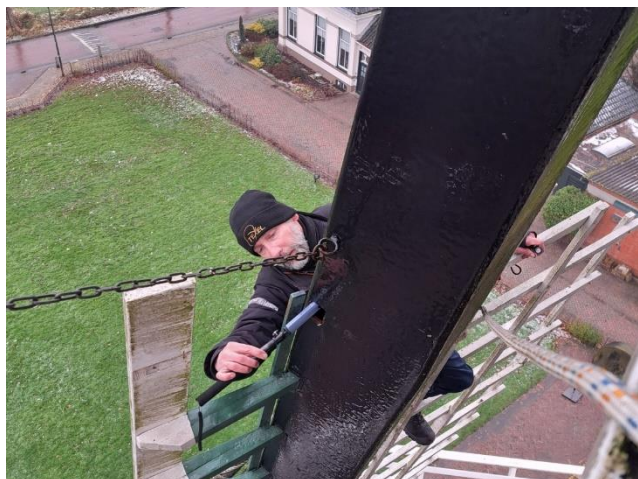
Na zich te hebben voorzien van een tuig en lijn (valpreventie) werd in de wiek geklommen om aan de ene kant de 360° camera in de roede te steken en vanuit de tegenoverliggende kant een lamp.

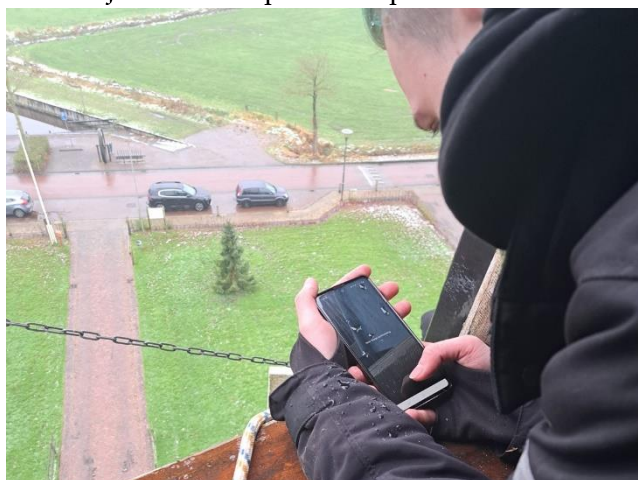
Boven in de kap zat zijn medewerker met een mobieltje waar de opnames op binnenkwamen.

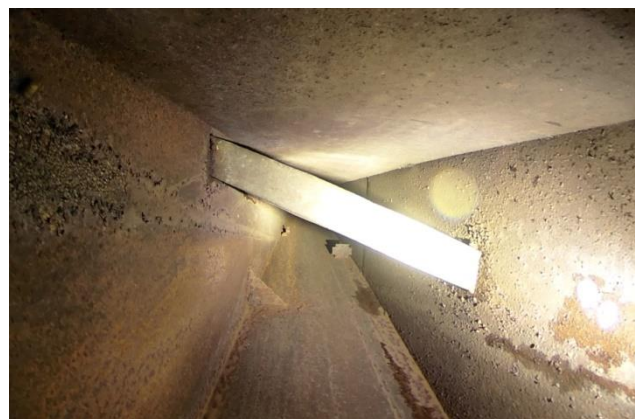
Voorbeeld van de binnenkant van een roede:

“Dat we nog veilig kunnen draaien (niet te langzaam maar ook niet te snel/omzichtig vangen). Wel blijft dat het oude roeden zijn, die wel bij voorkeur binnen 5 jaar vervangen moeten worden. Samen met het door houtrot aangetaste hekwerk.”

Dat komt wel goed. De molen staat op de nominatie om binnen 2 tot 3 jaar grondig gerestaureerd te worden (inclusief vervanging van de roeden en de staart).

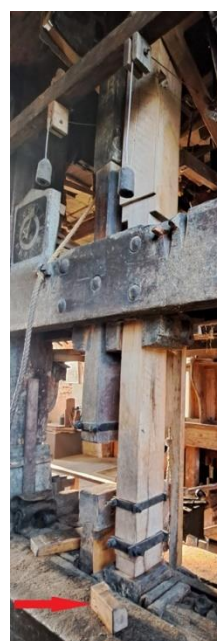
Tijdens het olieslaan op 2 december

Bij de laatste ronde van de naslag lukte het ineens niet meer om de slaghei (paal die de wig naar beneden slaat) wee in de hoogste stand vast te zetten.

Aan de zijkant van de paal zit normaliter een blokje waaronder een arm omhoog kan worden getrokken. Daarmee staat de hei vast in de hoogste stand.

Op de foto bij de pijl de boosdoener: het blokje is uit de hei los gekomen.

Door houtwerking zijn wat barsten in de hei gekomen. Hierdoor kreeg het blok te veel ruimte en zijn de schroeven waar het mee vast zat afgebroken.

Na rijp beraad hebben we besloten het blokje terug te plaatsen en met behulp van een lange slotbout dwars door de hei heen weer vast te zetten. Daarmee versterken we tegelijkertijd de hei en die 10 mm dikke slotbout is heel wat sterker dan twee 4 mm schroeven.

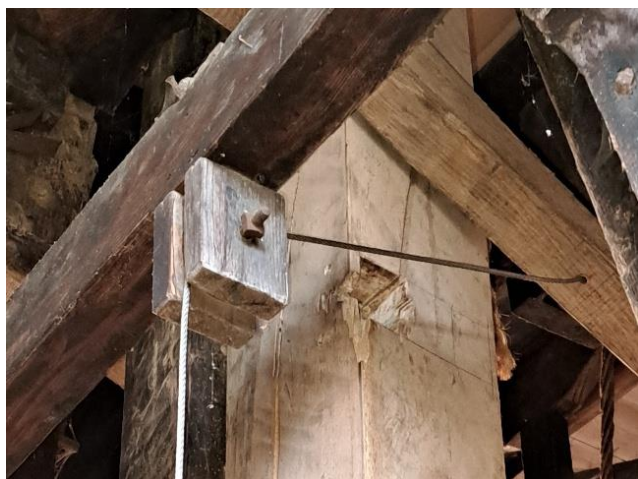
Ook de ruimte waar het blokje hoort te zitten is "uitgerafeld".

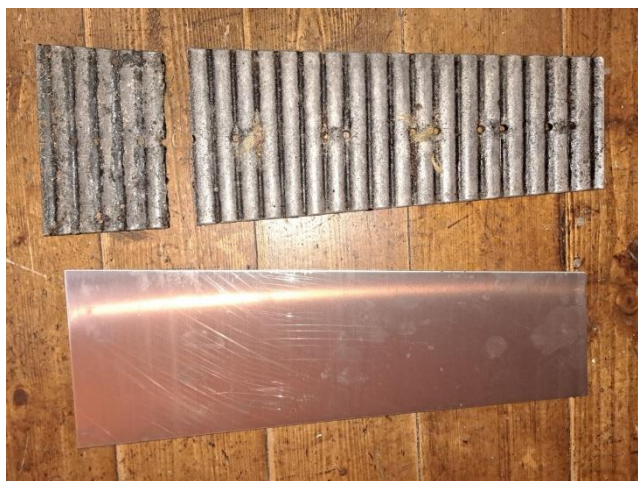
De zogenaamde "haren" van de naslag zijn met een metalen voering uitgevoerd. Het is de een of andere lichtmetalen legering (iemand dacht zelfs dat het keramiek is). In ieder geval kan het niet aan elkaar worden gelast.

Al eerder is zo'n voering een keer gebroken geweest en dat is gerepareerd. Nu wisten we dus hoe dat te doen.

Op de foto de gebroken voering met de oplossing: een 3 mm dikke plaat aluminium die er achter wordt gezet.

Onze buurman, smid Henk van der Veen, heeft alles weer met klinknagels aan elkaar verbonden.

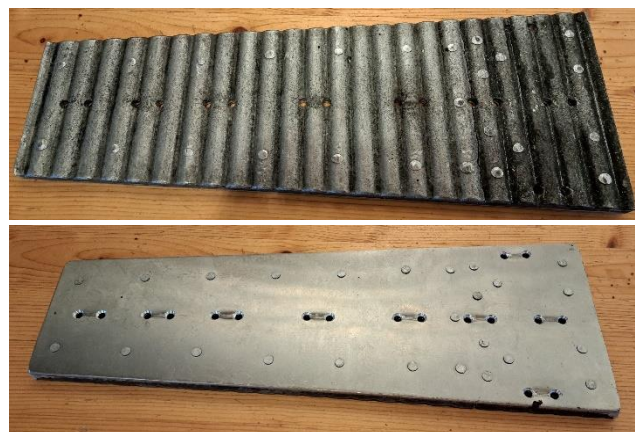
Ook hier kunnen we dus weer volwaardig gebruik van maken.
