## Van onder de wieden

September 2024

## Technische zaken

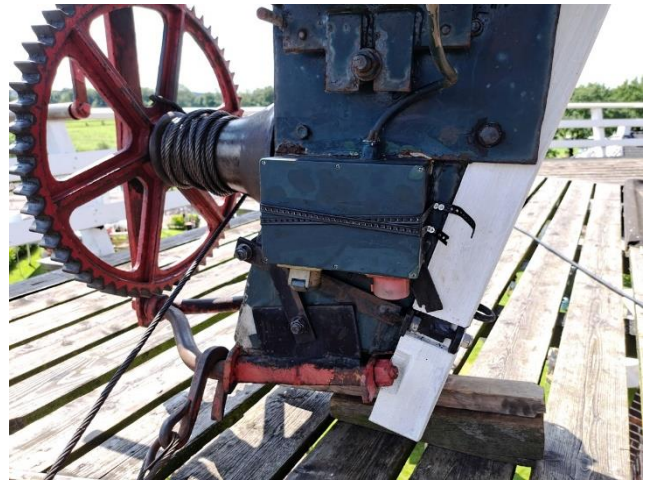
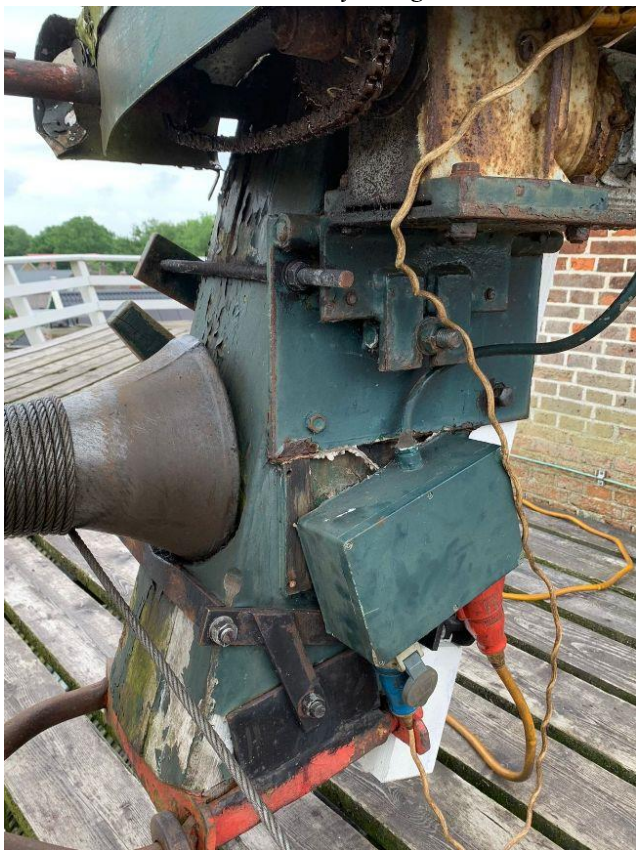
Het schakelkastje van de stroomvoorziening stroomvoorziening van de kruilier was los geraakt.

Helaas was door de combinatie van doorroesten van de schroeven en minder worden van het hout van de staart dit kastje losgeraakt.

Zo werd het wel heel moeilijk om de stroomkabel en de kabel van de handbediening nog goed aan te brengen en weer (aan het eind van de dag) los te halen.

Als noodoplossing (en we hopen dat het houdt tot de restauratie in 2026) is met een geplastificeerde metaalband het geheel zo goed mogelijk vast gezet. Hierbij werden flink lange schroeven gebruikt om diep in het hout grip te hebben:

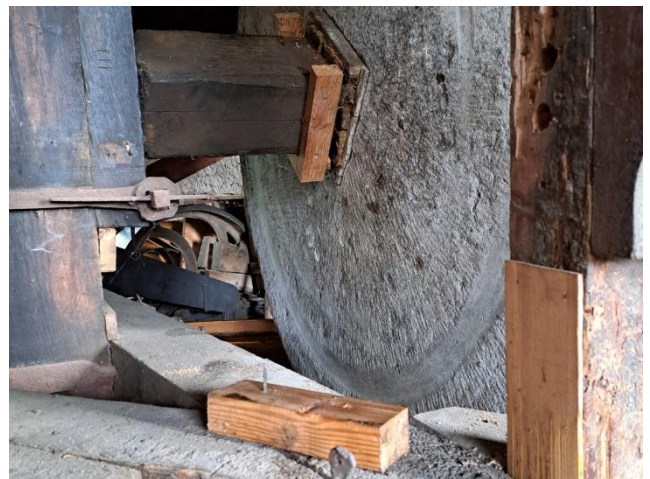
Tijdens het olieslaan op de Drentse Molendag (24 augustus) bleek van één van beide stenen een aantal wiggen waar bij mee is vastgeklemd aan zijn as, te zijn losgeraakt. Het borghoutje waar de wiggen mee op hun plek worden gehouden was er ook afgedrukt:

Dit kunnen wij als molenaars niet zelf doen. De molenmaker als vakman is hiervoor de aangewezen persoon.

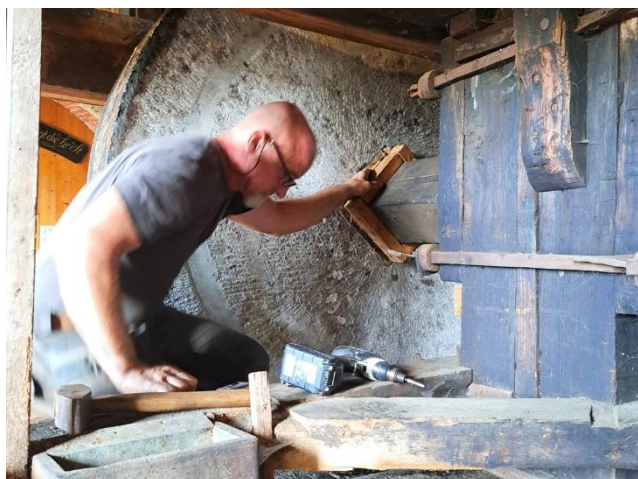
Op 5 september kwam hij hiervoor langs en heeft het zo goed mogelijk gefikst.

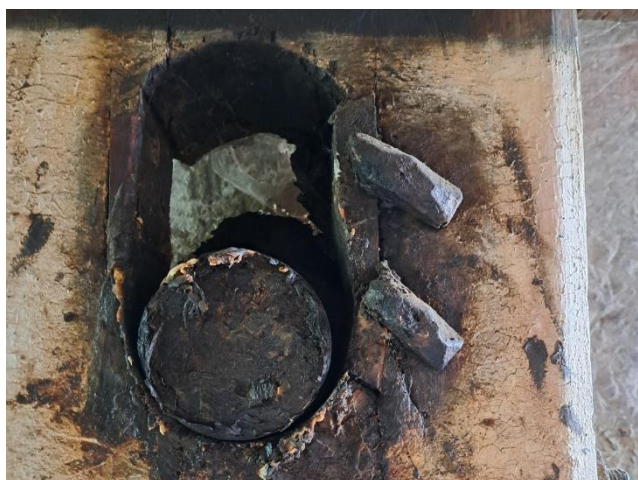
Nu bleef de kantsteen toch nog wel wat wiebelen tijdens het draaien. Dit wordt veroorzaakt door wat te veel ruimte bij het buitenste lager.

De ruimte in de hoogte is nodig omdat de steen omhoog moet kunnen gaan als er lijnzaad onder komt. De ruimte aan de zijkanten is eigenlijk te veel. Voor nu kan er nog wel mee worden gewerkt....

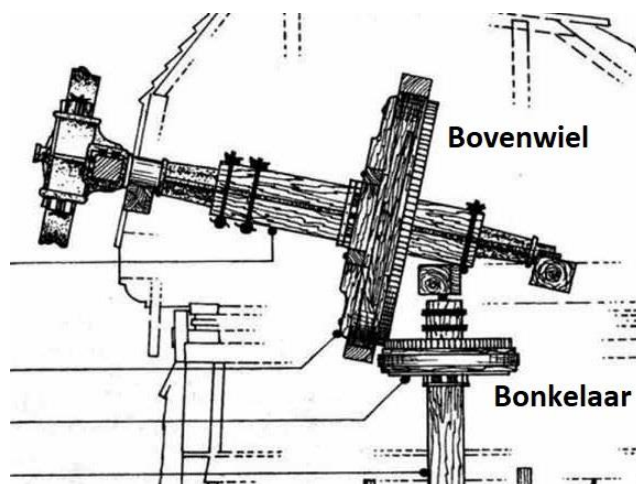
Boven in de kap van de molen zit de "bonkelaar". Dit is het kamwiel op de top van de verticale spil (koningsspil) waarmee de beweging van de bovenas (wiekenas) wordt overgebracht.

Deze bonkelaar heeft nu veel aandacht nodig. Door de werking van het hout zitten de kammen los en de bruggen (vulstukken tussen de kammen) houden de kammen niet goed meer vast.

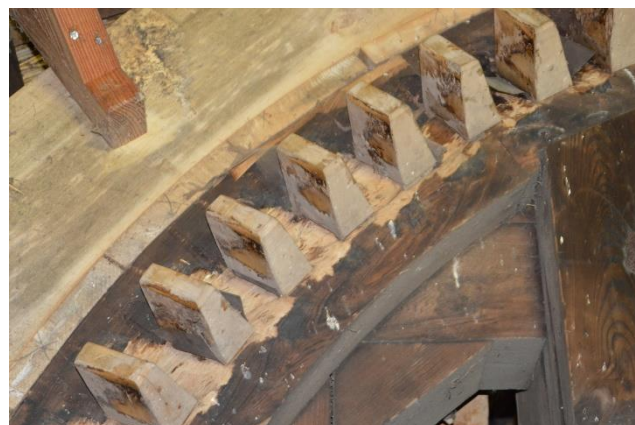
1. *veel losse kammen in de bovenbonkelaar.*
2. *de schade aan het bovenwiel door het "opvreten" door de bonkelaar is weer groter geworden sinds de laatste keer dat ik hier heb gedraaid (molendag in mei).*

Op deze foto is te zien dat tussen de kammen het hout van het wiel is “aangevreten”.

*Ik heb de keuze gemaakt om de bovenbonkelaar uit z'n werk te zetten en zodoende alsnog voor de prins te kunnen draaien zonder de schade aan bovenwiel groter te maken."*

Graan malen zal voorlopig niet lukken. De molenmaker moet hiervoor aan de slag en het is niet bekend wanneer hij hier tijd voor kan vrijmaken.
