## Van onder de wieken

Februari 2025

### Hoog nodig onderhoud aan de stelling.

### Olieslaan: riem gebroken

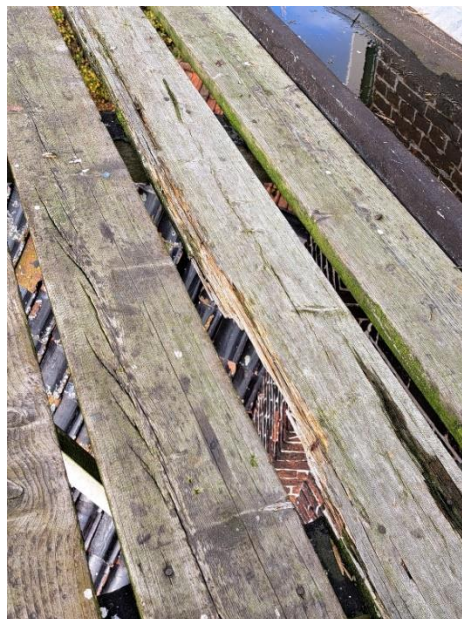
Zoals ik vorige maand al vertelde was de stelling hoog nodig aan onderhoud toe.

Eerder had hij al een inventarisatie gedaan van welke stellingdelen (planken) vervangen dienden te worden. Het bleek uiteindelijk om 27 stuks te gaan.

De romp van de molen is een achtkant, dus ook de stelling bestaat uit 8 gedeelten. Dus gemiddeld meer dan 3 planken per achtkant moesten vervangen worden.

Het heeft even geduurd, maar in de laatste week van januari is molenmaker Nieman hier mee aan de gang gegaan.

Die zijn een voor een naar boven getakeld en op maat gezaagd en op hun plek getimmerd.

Het ziet er allemaal nu weer strak uit. Niet in de minste plaats: nu is het ook weer echt veilig om over de stelling te lopen.

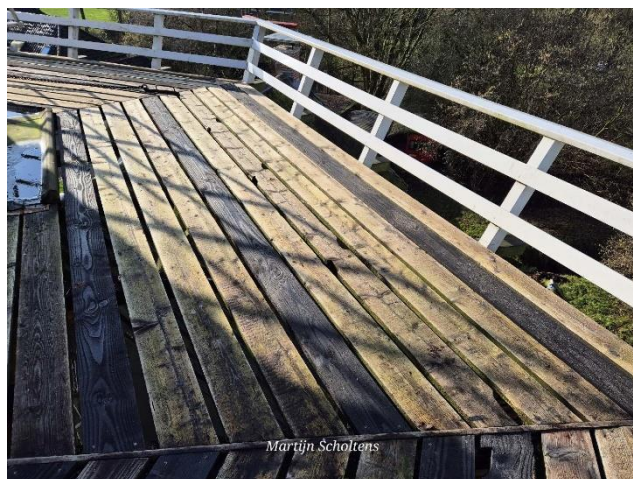
Foto Martijn Scholtens

Nu kreeg ik een foto van een gedeelte van de stelling na opknappen:

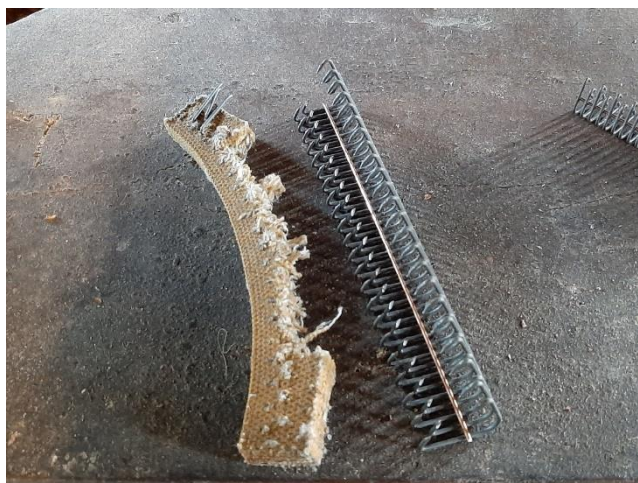
Rond 14:45 uur werd ik thuis gebeld door Harm Jansen ("molenaar van dienst") dat de riem was gebroken en dat juist op een moment dat er zo'n 8 bezoekers in de molen waren. Ze konden het doosje met de krammen voor het repareren van de riem niet vinden. Of ik wist waar dat was: Helaas.

Allereerst moet het beschadigde stukje van de riem worden afgesneden:

Dat moet heel secuur recht afgesneden worden.

Dan moet er een nieuwe rij (aan elkaar vast zittende) krammen in worden aangebracht. Die ligt op de foto al naast het afgesneden stukje.

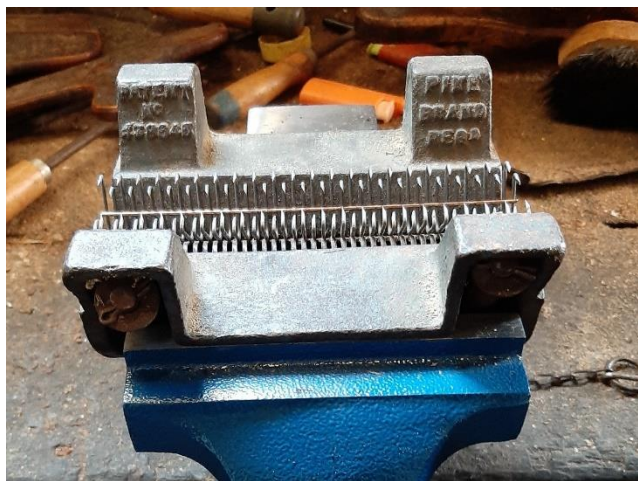
Voor het inbrengen van de krammenrij is een apart "apparaat" dat in de bankschroef wordt gezet.

Daar komt de krammenrij in en vervolgens wordt de te repareren riem daar in gestoken.

Ook hier is het weer geboden dat hij daar precies recht in komt te zitten.

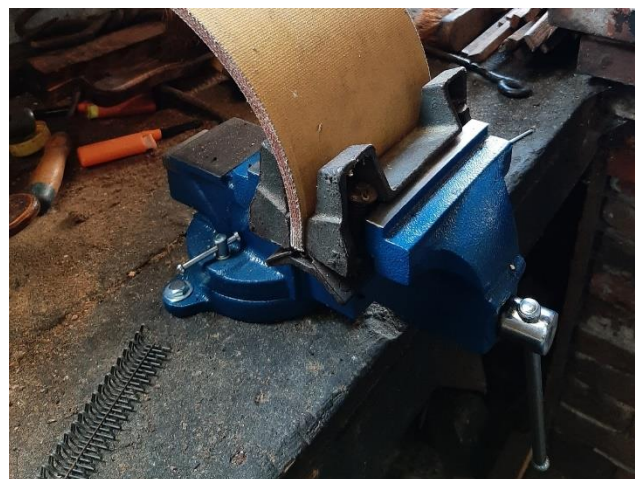
Door aandraaien van de bankschroef wordt de klem aangeknepen en daarmee de krammenrij in de riem geperst.

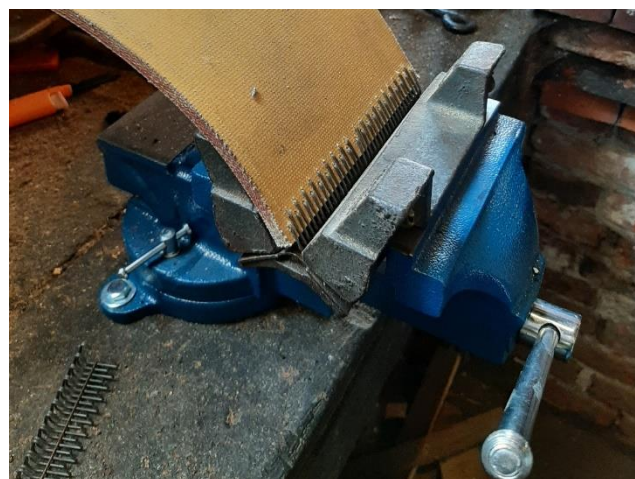
Nu is hij weer klaar:

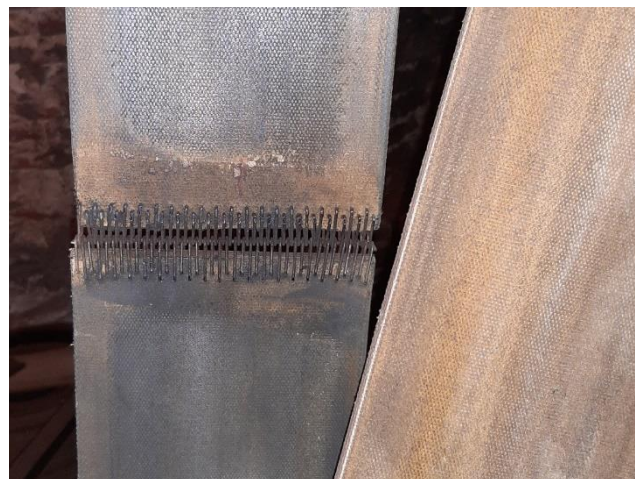
En kunnen de twee delen weer (met een speciale snaar) aan elkaar worden bevestigd:
